# 分析結果報告書

## 結果一覧

株式会社ジャパングリーンプロモート

分析方法: JIS A 1481-1(2016)

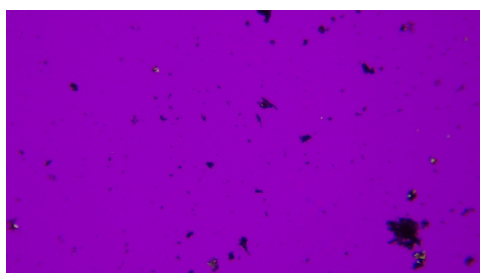
件名 :  
 試料番号 : 1  
 試料名 : クロス 漆喰調

アスベスト含有の有無	アスベストの種類	アスベスト含有率
不検出	—	—
	—	—

層番号	層比率(%)	層の色	層の構造	分析結果	アスベストの種類	推定質量分率
1	10	ページュ	主材	不検出	—	—
2	87	クリーム	主材	不検出	—	—
3	3	イエロー	接着剤	不検出	—	—
4						
5						
6						
7						
8

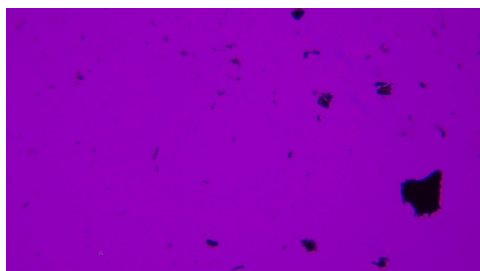
件名 :  
 試料番号 : 2  
 試料名 : クロス 校倉調

アスベスト含有の有無	アスベストの種類	アスベスト含有率
不検出	—	—
	—	—

層比率(%)	層の色	層の構造	分析結果	アスベストの種類	推定質量分率
1	10	グレー	主材	不検出	—	—
2	85	クリーム	主材	不検出	—	—
3	5	ベージュ	紙層	不検出	—	—
4						
5						
6						
7						
8

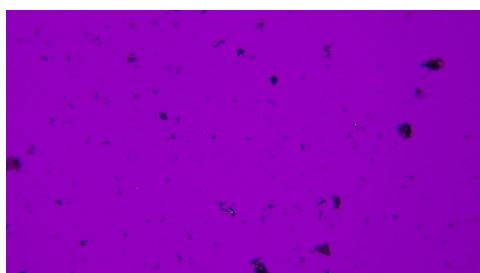
件名 :  
 試料番号 : 3  
 試料名 : クロス 金箔調

アスベスト含有の有無	アスベストの種類	アスベスト含有率
不検出	—	—
	—	—

層番号	層比率(%)	層の色	層の構造	分析結果	アスベストの種類	推定質量分率
1	10	イエロー	主材	不検出	—	—
2	85	クリーム	主材	不検出	—	—
3	5	ベージュ	紙層	不検出	—	—
4						
5						
6						
7						
8

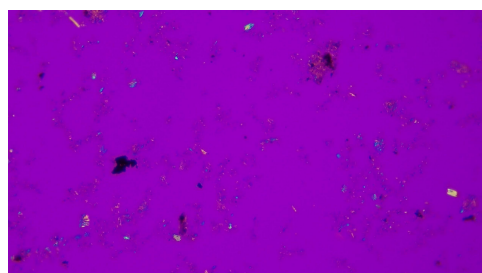
件名 :  
 試料番号 : 4  
 試料名 : 石膏ボード※付着クロス黄土色

アスベスト含有の有無	アスベストの種類	アスベスト含有率
不検出	—	—
	—	—

層比率(%)	層の色	層の構造	分析結果	アスベストの種類	推定質量分率
1	10	ブラック	仕上げ材	不検出	—	—
2	3	イエロー	接着剤	不検出	—	—
3	5	グレー	紙層	不検出	—	—
4	82	ホワイト	主材	不検出	—	—
5						
6						
7						
8

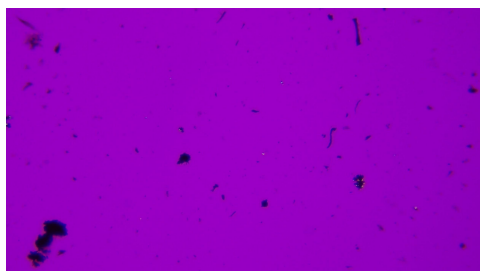
件名 :  
 試料番号 : 5  
 試料名 : クロス 薄茶織物調

アスベスト含有の有無	アスベストの種類	アスベスト含有率
不検出	—	—
	—	—

層番号	層比率(%)	層の色	層の構造	分析結果	アスベストの種類	推定質量分率
1	10	ライトブラウン	主材	不検出	—	—
2	85	クリーム	主材	不検出	—	—
3	5	ライトグレー	紙層	不検出	—	—
4						
5						
6						
7						
8

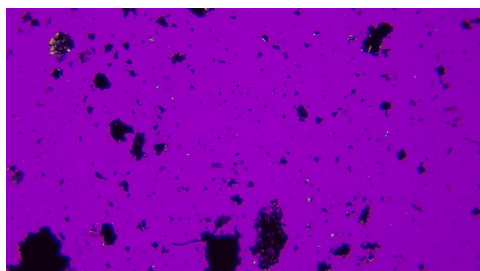
件名 :  
 試料番号 : 6  
 試料名 : クロス 薄茶織物調②

アスベスト含有の有無	アスベストの種類	アスベスト含有率
不検出	—	—
	—	—

層比率(%)	層の色	層の構造	分析結果	アスベストの種類	推定質量分率
1	2	ブラック	塗装材	不検出	—	—
2	10	ライトブラウン	主材	不検出	—	—
3	85	クリーム	主材	不検出	—	—
4	3	ライトグレー	紙層	不検出	—	—
5						
6						
7						
8

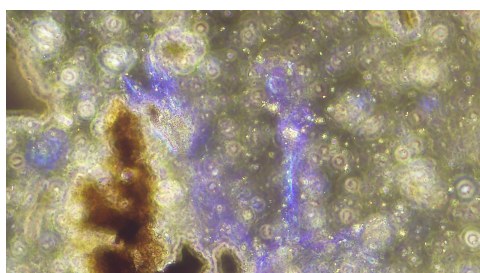
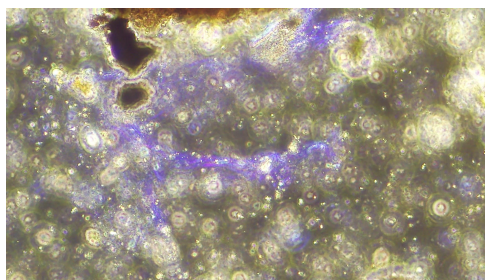
件名 :  
 試料番号 : 7  
 試料名 : クロス 柄物調

アスベスト含有の有無	アスベストの種類	アスベスト含有率
検出	クリソタイル	0.1-5%
	—	—

層比率(%)	層の色	層の構造	分析結果	アスベストの種類	推定質量分率
1	10	ブラウン	主材	検出	クリソタイル	0.1-5%
2	85	クリーム	主材	検出	クリソタイル	0.1-5%
3	5	ベージュ	紙層	不検出	—	—
4						
5						
6						
7						
8

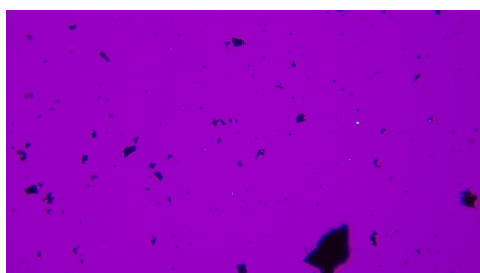
件名 :  
 試料番号 : 8  
 試料名 : クロス 白色系

アスベスト含有の有無	アスベストの種類	アスベスト含有率
不検出	—	—
	—	—

層比率(%)	層の色	層の構造	分析結果	アスベストの種類	推定質量分率
1	97	アイボリー	主材	不検出	—	—
2	3	イエロー	接着剤	不検出	—	—
3						
4						
5						
6						
7						
8

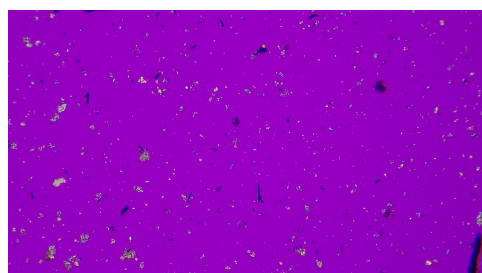
件名 :  
 試料番号 : 9  
 試料名 : タイル 白系

アスベスト含有の有無	アスベストの種類	アスベスト含有率
不検出	—	—
	—	—

層比率(%)	層の色	層の構造	分析結果	アスベストの種類	推定質量分率
1	10	ライトグレー	主材	不検出	—	—
2	85	ホワイト	主材	不検出	—	—
3	2	イエロー	接着剤	不検出	—	—
4	3	グレー	紙層	不検出	—	—
5						
6						
7						
8

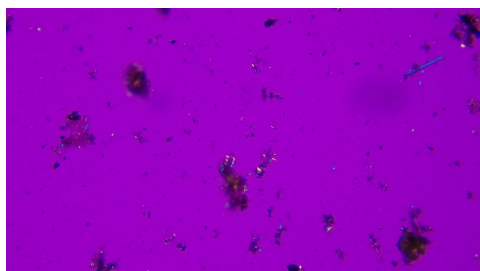
件名 :  
 試料番号 : 10  
 試料名 : けい酸カルシウム板一種

アスベスト含有の有無	アスベストの種類	アスベスト含有率
不検出	—	—
	—	—

層番号	層比率(%)	層の色	層の構造	分析結果	アスベストの種類	推定質量分率
1	10	ブラウン	仕上げ材	不検出	—	—
2	90	ホワイト	主材	不検出	—	—
3						
4						
5						
6						
7						
8

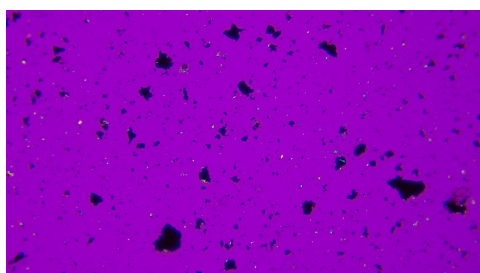
件名 :  
 試料番号 : 11  
 試料名 : タイル クリーム色系

アスベスト含有の有無	アスベストの種類	アスベスト含有率
不検出	—	—
	—	—

層番号	層比率(%)	層の色	層の構造	分析結果	アスベストの種類	推定質量分率
1	10	ライトグレー	主材	不検出	—	—
2	87	グレー	主材	不検出	—	—
3	3	イエロー	接着剤	不検出	—	—
4						
5						
6						
7						
8

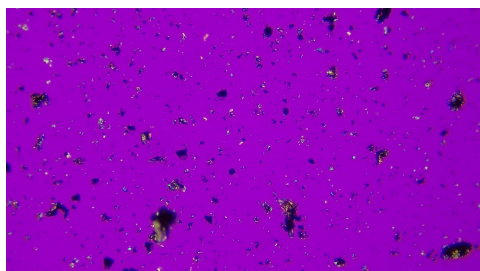
件名 :  
 試料番号 : 12  
 試料名 : 塩ビタイル グレー系

アスベスト含有の有無	アスベストの種類	アスベスト含有率
不検出	—	—
	—	—

層番号	層比率(%)	層の色	層の構造	分析結果	アスベストの種類	推定質量分率
1	10	グレー	主材	不検出	—	—
2	85	クリーム	主材	不検出	—	—
3	2	イエロー	接着剤	不検出	—	—
4	3	ホワイト	下地調整材	不検出	—	—
5						
6						
7						
8

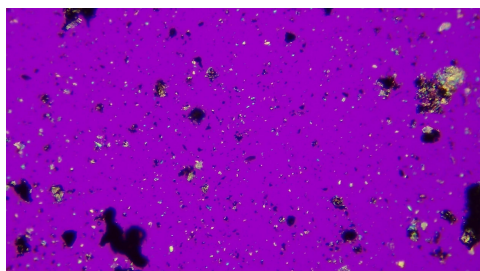
件名 :  
 試料番号 : 13  
 試料名 : 塩ビタイル 木目茶色系

アスベスト含有の有無	アスベストの種類	アスベスト含有率
不検出	—	—
	—	—

層比率(%)	層の色	層の構造	分析結果	アスベストの種類	推定質量分率
1	10	ブラウン	主材	不検出	—	—
2	88	グレー	主材	不検出	—	—
3	2	イエロー	接着剤	不検出	—	—
4						
5						
6						
7						
8

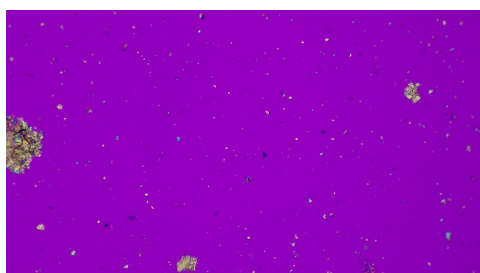
件名 :  
 試料番号 : 14  
 試料名 : 塩ビタイル 錆色系

アスベスト含有の有無	アスベストの種類	アスベスト含有率
不検出	—	—
	—	—

層番号	層比率(%)	層の色	層の構造	分析結果	アスベストの種類	推定質量分率
1	10	ブラウン	主材	不検出	—	—
2	88	グレー	主材	不検出	—	—
3	2	イエロー	接着剤	不検出	—	—
4						
5						
6						
7						
8

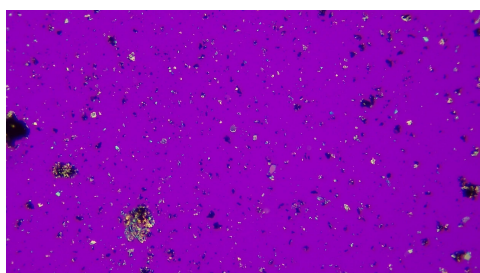
件名 :  
 試料番号 : 15  
 試料名 : 塩ビタイル 黒色系

アスベスト含有の有無	アスベストの種類	アスベスト含有率
不検出	—	—
	—	—

層比率(%)	層の色	層の構造	分析結果	アスベストの種類	推定質量分率
1	10	ブラック	主材	不検出	—	—
2	88	グレー	主材	不検出	—	—
3	2	イエロー	接着剤	不検出	—	—
4						
5						
6						
7						
8
